DATO  
23. marts 2023

## Vurdering af bevaringsværdi af de tidligere fabriksbygninger, Møllegårdsvej 3 i Høng.

### **Den samlede bevaringsværdi 4 (4+3+3+5+5)**

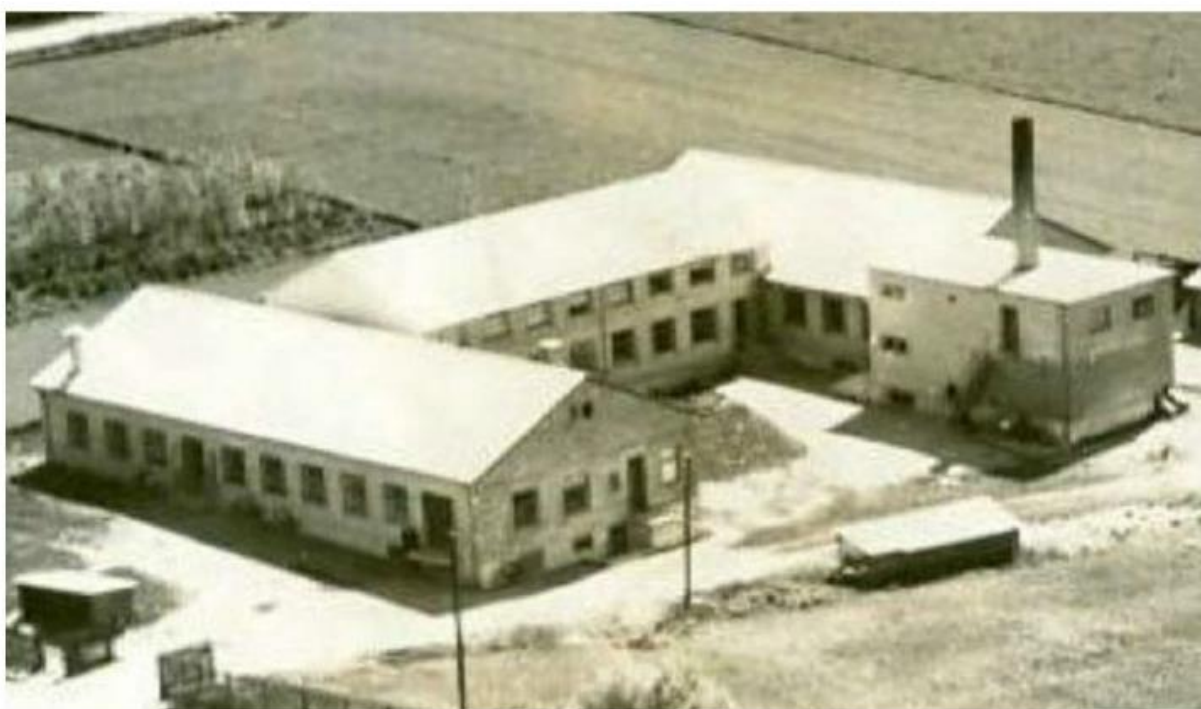
*Blomhøjs Stolefabrik i Høng, opført 1948*

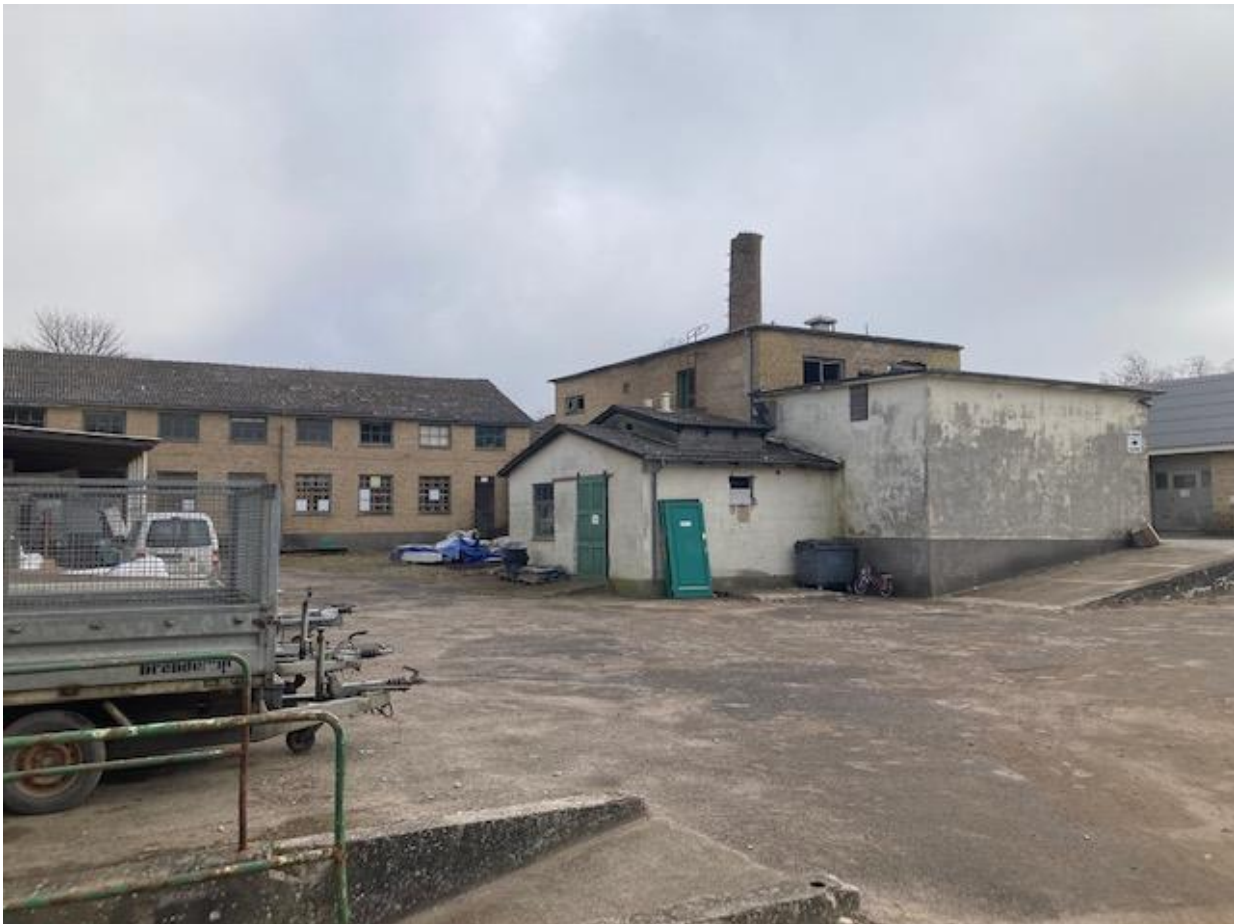
*Kedelbygningen med skorsten og tilbygninger udgør en skulpturel enhed*

Kedelbygningen og særligt skorstenen trænger til at blive renoveret, det er tvivlsomt om skorstenen kan redes, da den er i ringe tilstand.

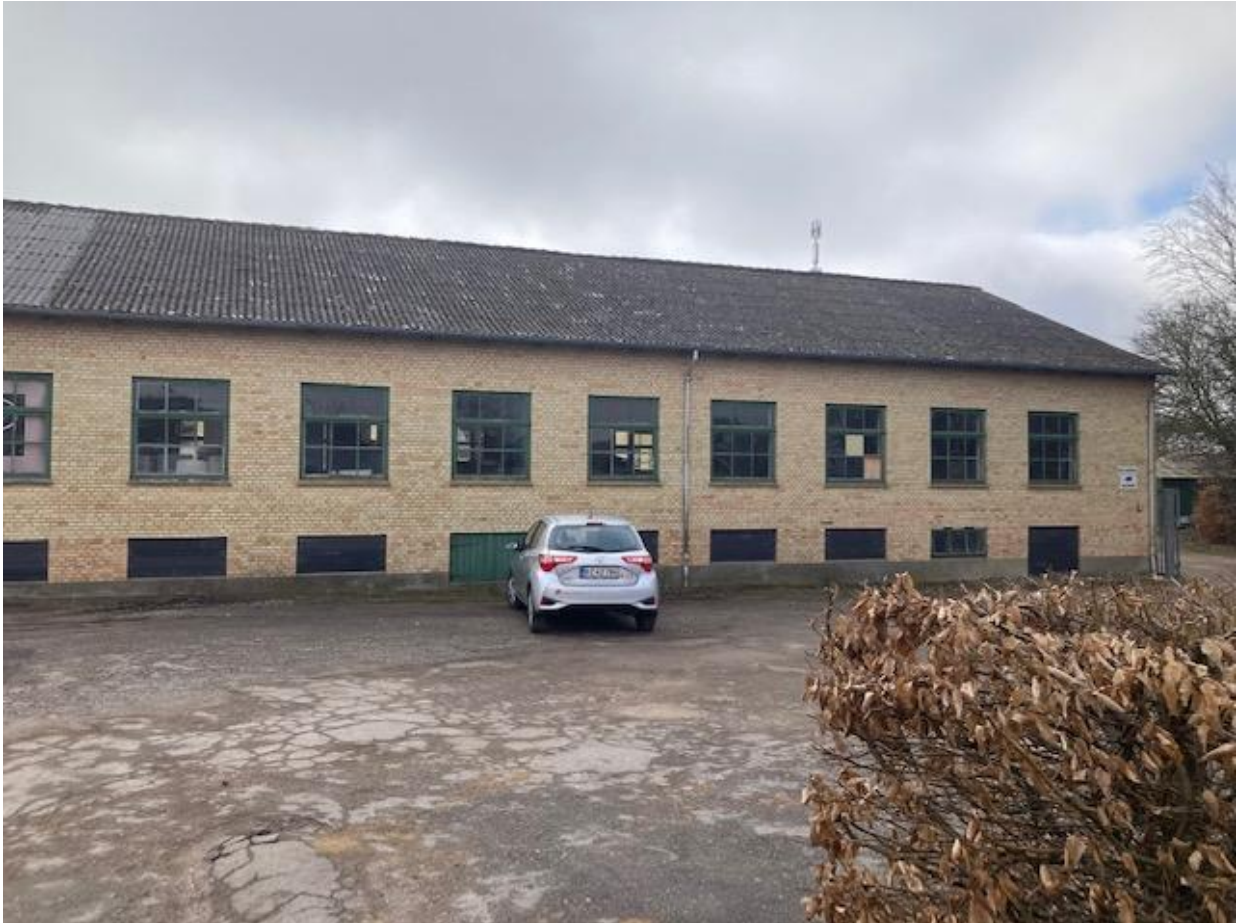
*Facade mod Møllegårdsvej*

Gulstensbygningerne fremstår rimeligt velholdte på tag og fag. Men fibercementpladerne er ved at være udtjente, flere er udskiftede.

Vinduernes tilstand fremstår udtjente.
